Sauvons la chapelle de Collonges (commune de Lournand, Saône et Loire)

Objet : Fiche d'état sanitaire

Chapelle Saint-Laurent

Localisation : Collonges, commune de Lournand (71250)

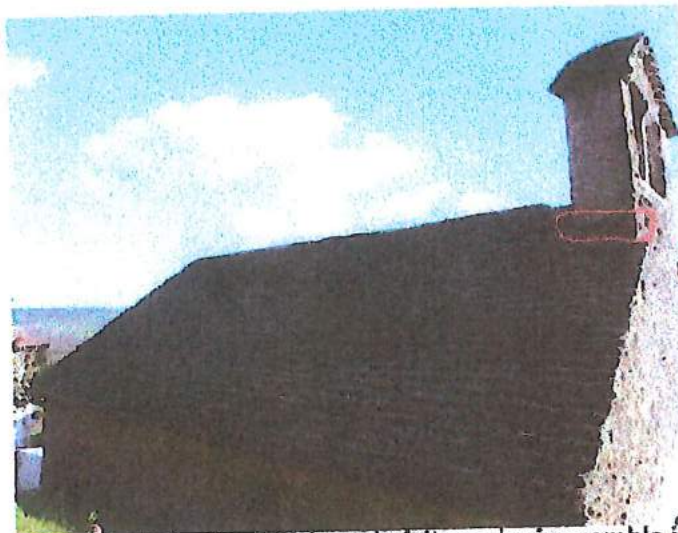
- Une pente générale de toiture trop faible (37°). Visiblement cette pente à été modifiée (rendu plus faible) à l'occasion des travaux de 1994 avec l'installation d'un double clocheton. (voir vestige de la lave faitière de rive d'origine en pied du clocheton). Une pente faible de toiture induit des pureaux relativement importants d'où un recouvrement plus faible donc un coefficient d'étanchéité moindre.
- Certaines laves présentes de recouvrements latéraux insuffisants (manque d'étanchéité).

En haut à droite de la rive, une lave de faitage de rive semble indiquer une pente précédente plus forte.

Afin de corriger ces différentes pathologies, je recommande la réfection complète du versant Nord. Les laves devront être posées sans cales apparentes avec des recouvrement latéraux minimum de 15 cm.

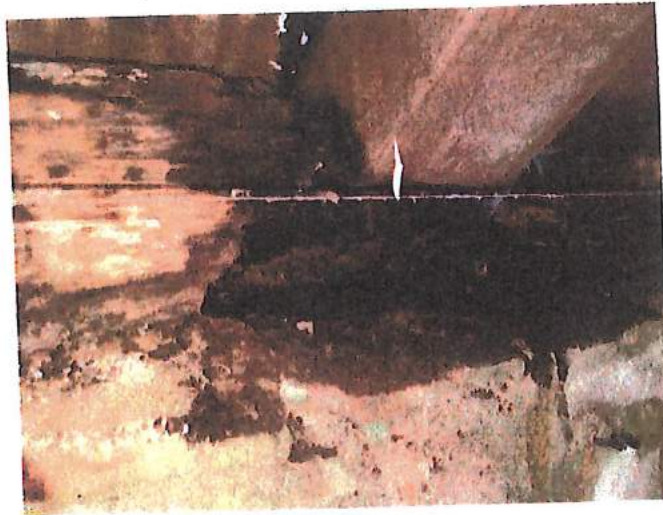
L'infiltration d'eau de pluie a entraîné le pourrissement complet d'une portion de la panne sablière.

Portion de panne sablière détruite par le pourrissement au niveau de la retombée du 3ème chevron en partant de gauche (sur la photo précédente).

Le remplacement de la panne sablière est bien sûr à prévoir ainsi que la volige abimée par les infiltrations.

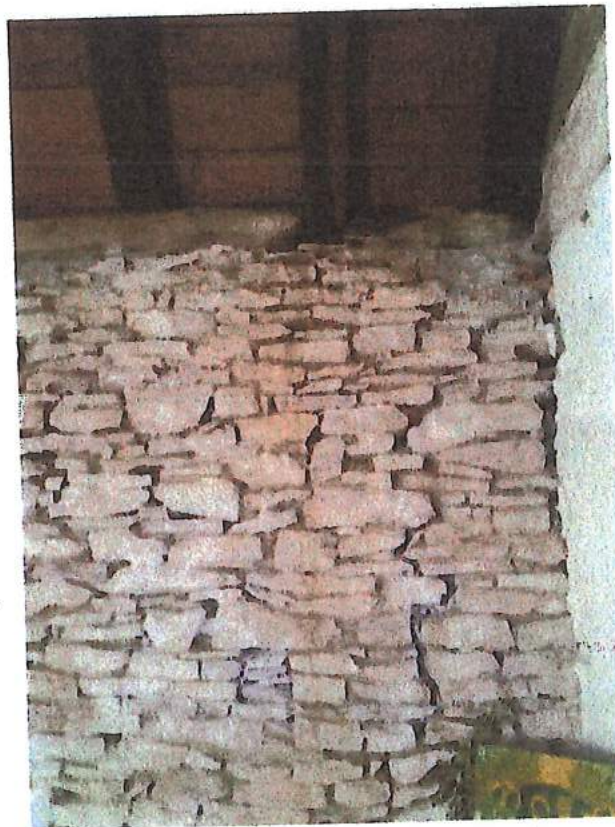
L'autre point d'infiltration est moins important. Il est possible que le défaut d'étanchéité ait lieu en fonction de la fréquence, de l'intensité et de l'orientation des pluies.

Traces d'infiltrations d'eau de pluies (coulures) sur la volige et le parement intérieur du mur gouttereau nord, extrémité Est.

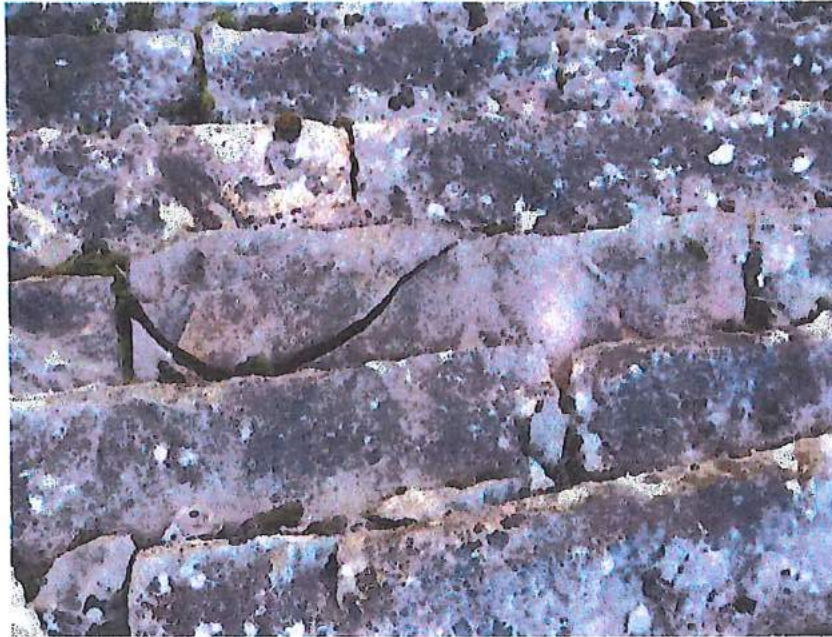
Le point d'infiltration situé côté Ouest est important. Il semble dater de la fin des années 90. Il est le fruit des différentes faiblesses énoncées au point au point 3.2 ainsi qu'au léger affaissement de la toiture dû à un fléchissement du chevron sous-jacent. Certaines laves présentes également des parties cassées.

Une des laves présentant une cassure.

Les laves abimées (cassées ou gelées) devront être remplacées.

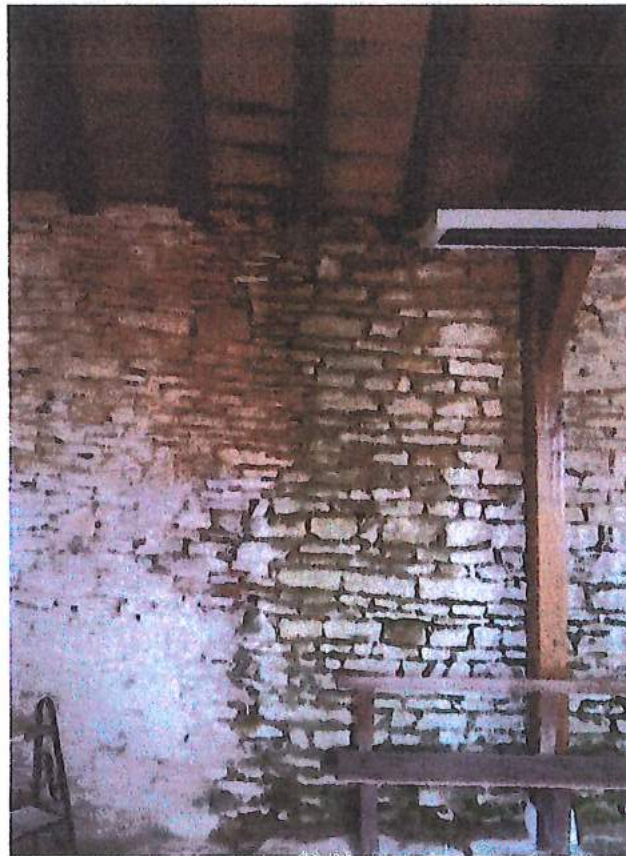
Mur nord côté ouest à l'intérieur de l'église.
Traces d'infiltrations d'eau de pluie au niveau des voliges et traces d'humidités sur le mur.

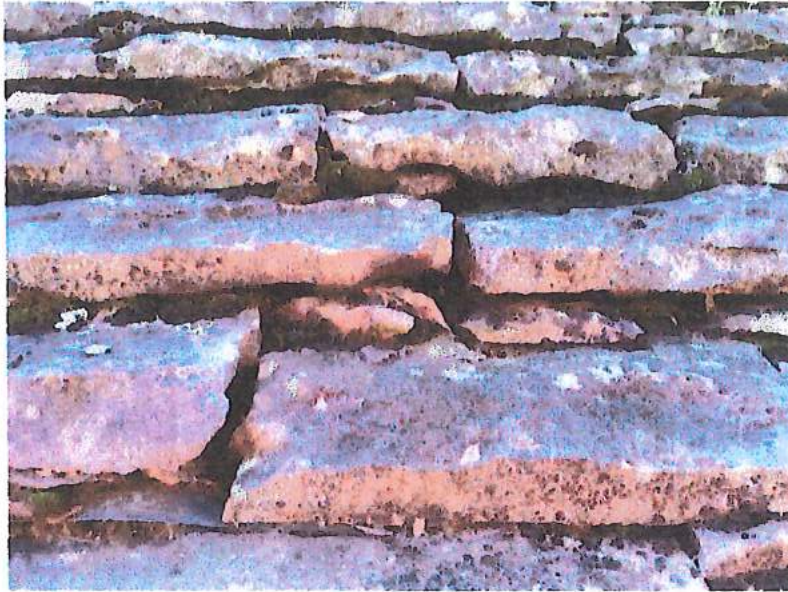
- Les laves manquent de pentes sur elles-mêmes (pente souvent inférieure à 10° alors que 15° sont nécessaire afin de sortir l'eau de façon efficace).
- De nombreuses laves sont posées sur cales créant des points de faiblesses lorsque ces cales glissent, laissant d'important espace vides.

Une succession de recouvrements latéraux insuffisamment distants les uns des autres + cales apparentes + faible pente de laves sur elles-mêmes = perte d'étanchéité.

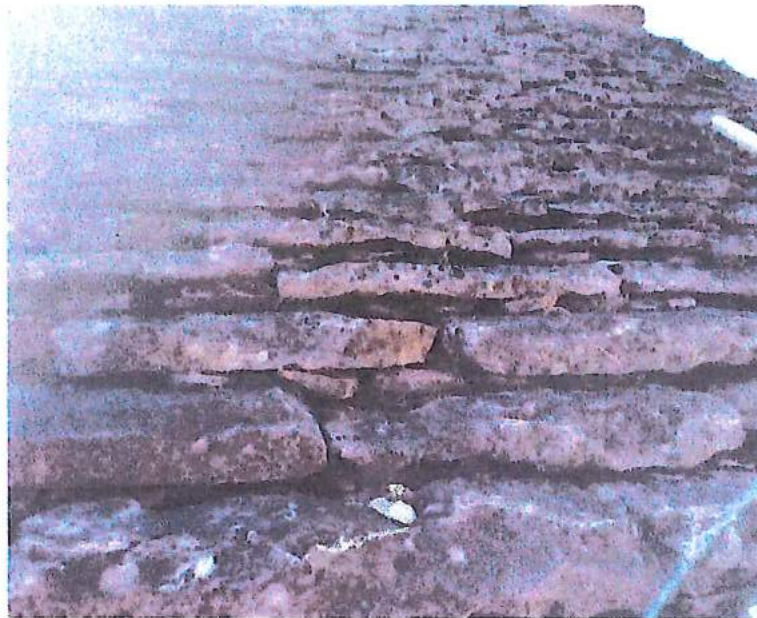
Exemples de laves posées sur cales créant de nombreux espaces vides facilitant les infiltrations d'eau de pluie.
